20003

## TWEEDE AANVULLEND EXPERTISE RAPPORT

### EUROSHIP DECKSALON 2000

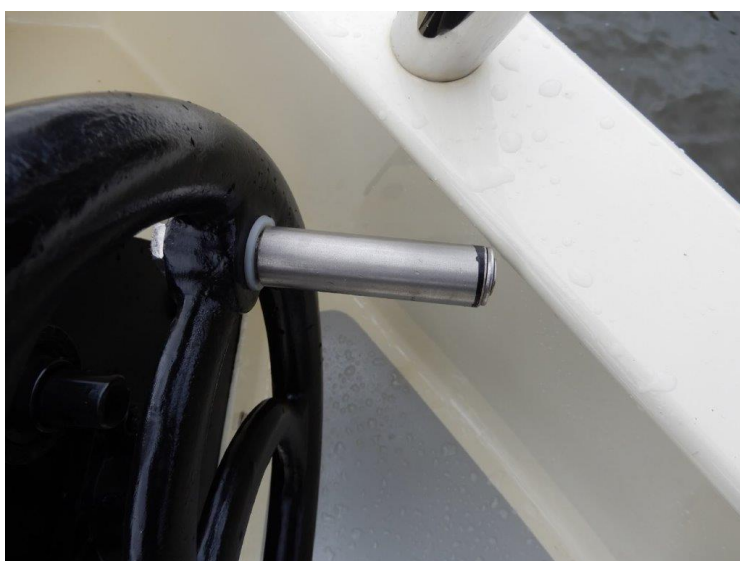
Jaagwiel van de anker winch met ingekorte pen.

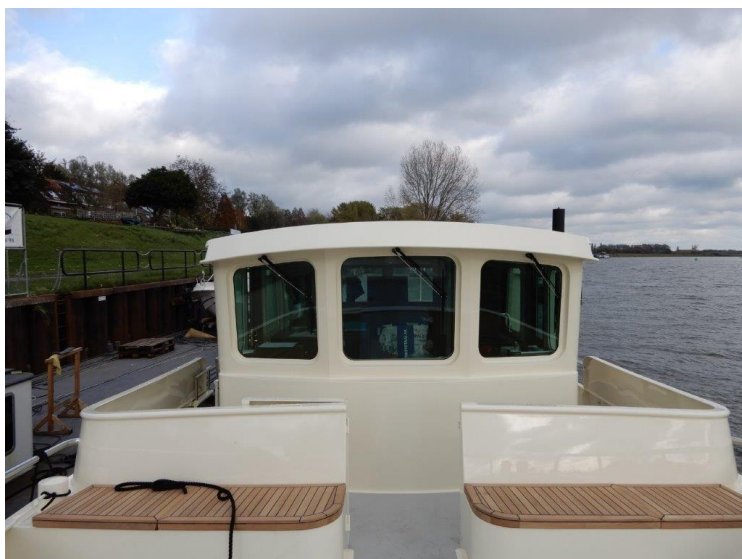
- Geen digi kaart in de plotter aanwezig. Deze was besteld en betaald
- De kookplaat is niet aangesloten, of een gedeelte hiervan, op de omvormer
- De maximale hoogte van het schip is 3,49 cm. Dit is met circa 50 % gevulde dieseltank en lege water - en zwartwater tanks

Hoogste gemeten punt bij lege drinkwater en zwartwater tank is inclusief zonnepanelen 3,51 meter.

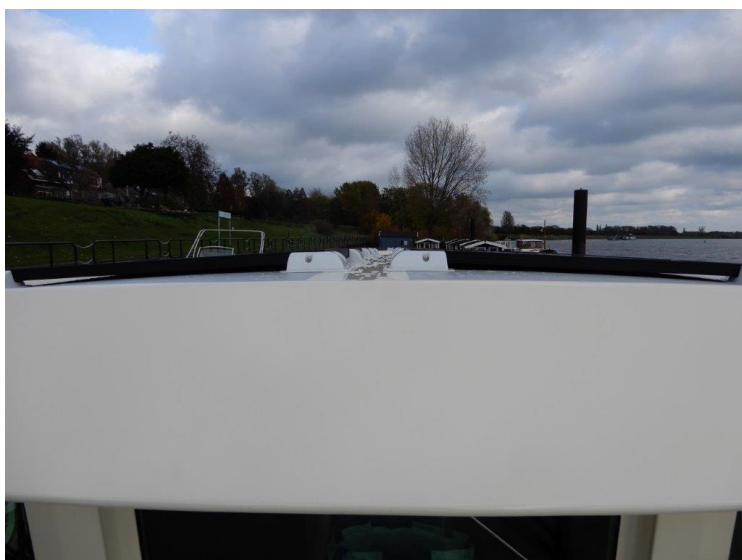
- De zonnepanelen steken 2 cm boven de voornoemde waarde van het dak uit. Totale hoogte is dus 3,51 cm tijdens de meting
- Volgens het CvO moet er een anker van aanwezig zijn van 195 kg. Het geïnstalleerde anker is 85 kg.

Zonnepanelen steken 2 cm boven de pet van de salon uit.

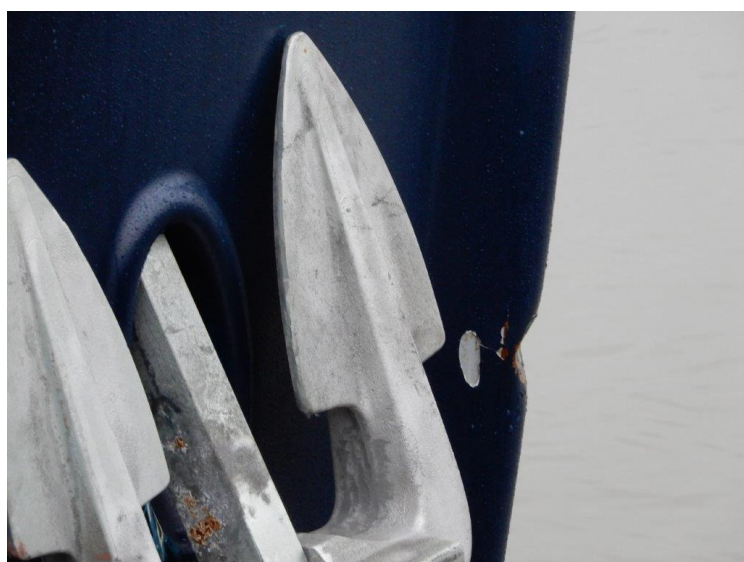
- Deuk in de stevenbalk tijdens aankomst op 14 januari 2020. De heer Cornelisen jr. gaf toe dat deze deuk tijdens het proef varen door hun was ontstaan
- Op diverse plaatsen zitten krassen in het lakwerk van de romp
- Op diverse plaatsen zitten aan de stuurboordzijde, de zijde waarbij het schip langs zij het ponton van Euroships lag, door schavielen beschadigd
- Op diverse plaatsen is het lakwerk van het dek beschadigd door roestpitjes ontstaan door slijpwerkzaamheden
- Op diverse plaatsen zijn corrosie plaatsen aanwezig zoals bijvoorbeeld bij de roest vast stalen relingen en tussen de flens van de mast

Deuk in de stevenbalk

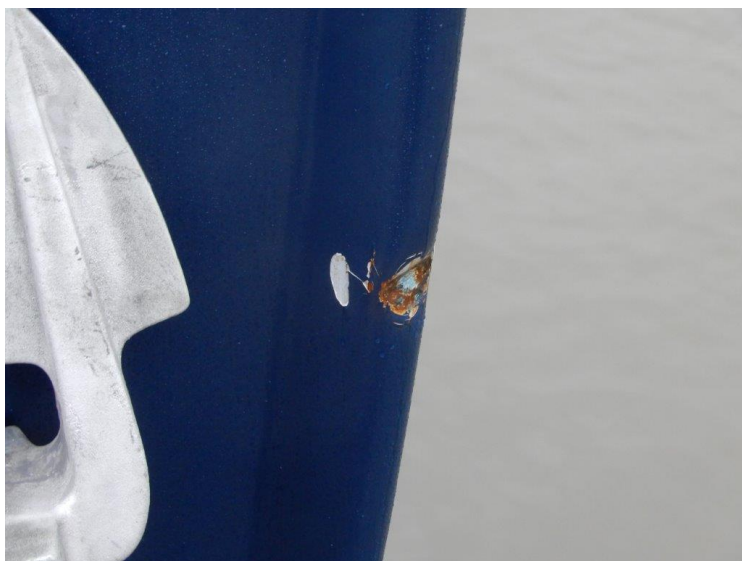
Zijkant door de deuk naar buiten gedrukt

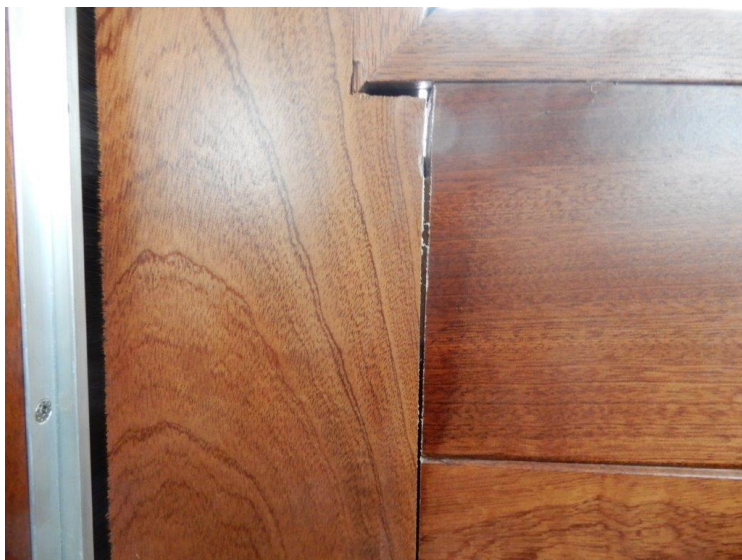
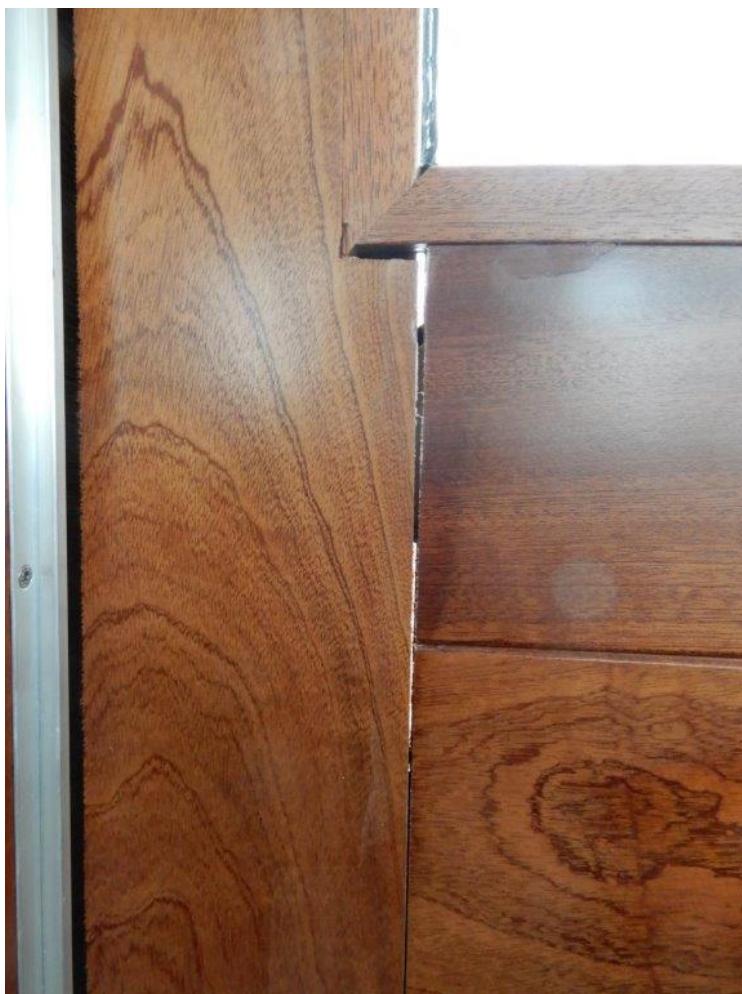
- Bakboord- en stuurboord schuifdeur van de salon zijn krom getrokken waardoor er een tocht spleet van 4 mm wijkt
- De schuifdeuren zijn gaan "werken" waardoor er spleten in het hout zijn ontstaan. De deuren zijn vaktechnisch van zeer slechte kwaliteit

Dit is het beeld van de beide schuifdeuren. Je kijkt zo naar buiten door de kieren heen. Vaktechnisch gezien slecht gemaakt

idem

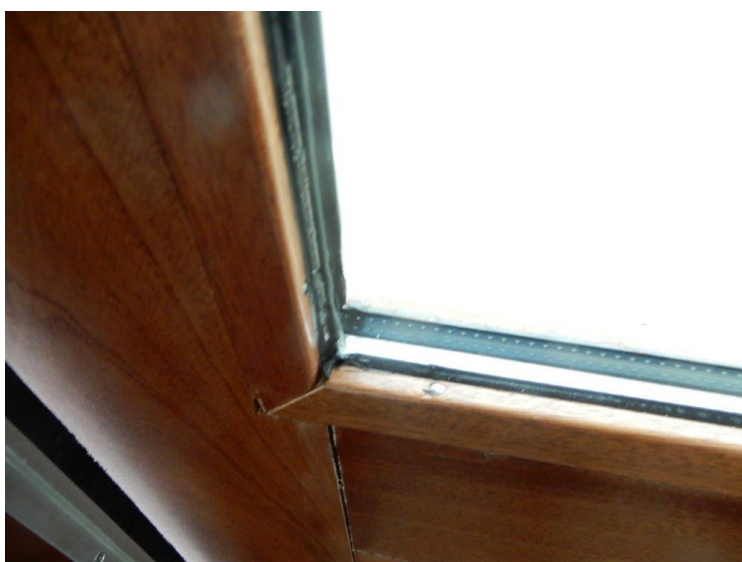
Glaslatten stroken niet en de kit is slordig afgewerkt

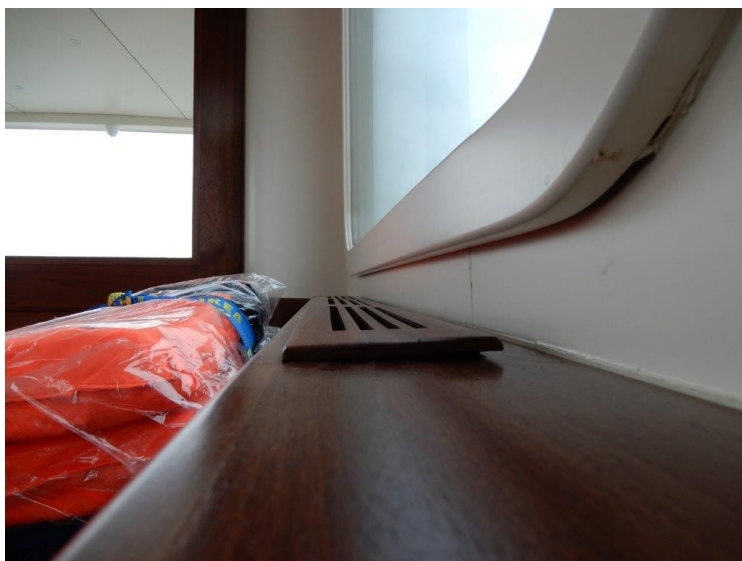
- De ramen van de salon zijn afgekit. Aan de onderzijde ontbreekt de kit bij alle ramen
- De deur van de achterhut loopt klem op de vloerdelen
- Een deur loopt klem tegen het plafond

Onderzijde van de ramen zijn niet afgekit.

Alle roosters van de centrale verwarmings zijn krom getrokken

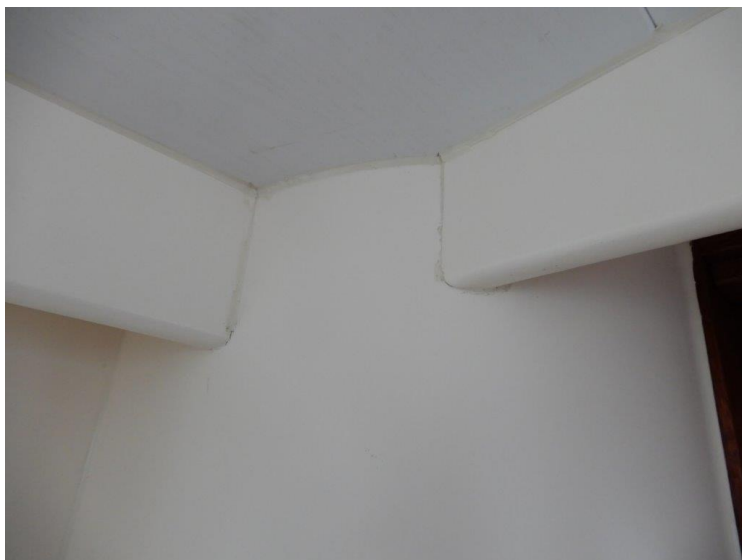
Kitwerk is slordig aangebracht

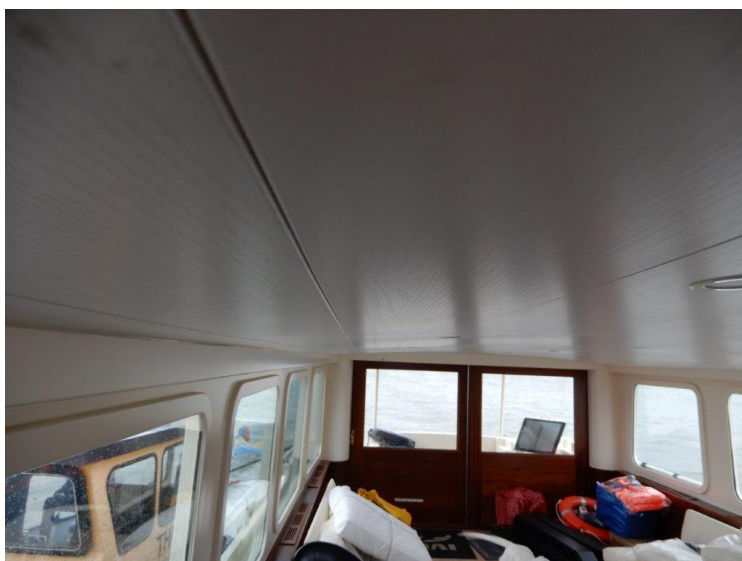
- Het plafond strookt niet. Er zitten vele hobbels in aan de stuurboordzijde
- De sluitingen van kast deurtjes werken niet omdat deze slecht zijn gemonteerd en of afgesteld

Plafond in de salon strookt niet en wijkt

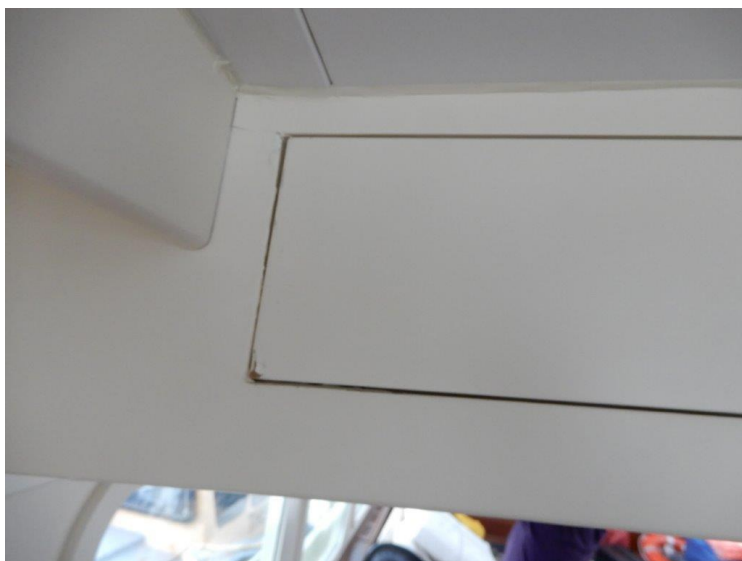
Slordige afwerking

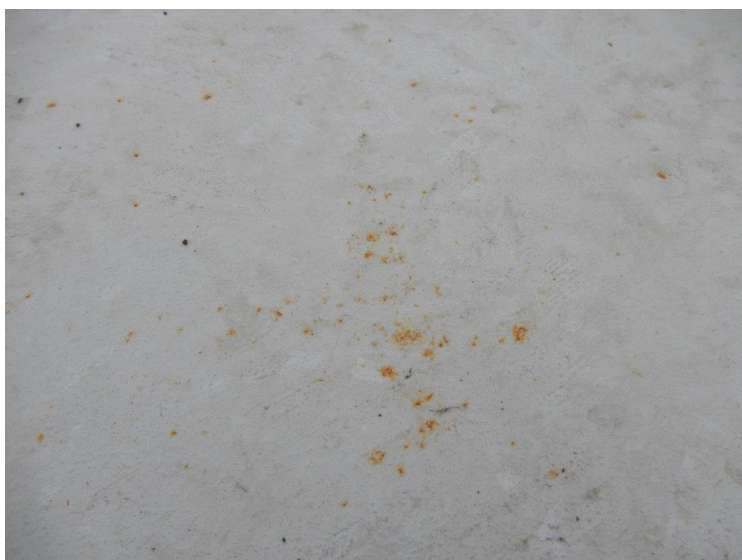
Roest beschadigingen in het  
lakwerk van het dek

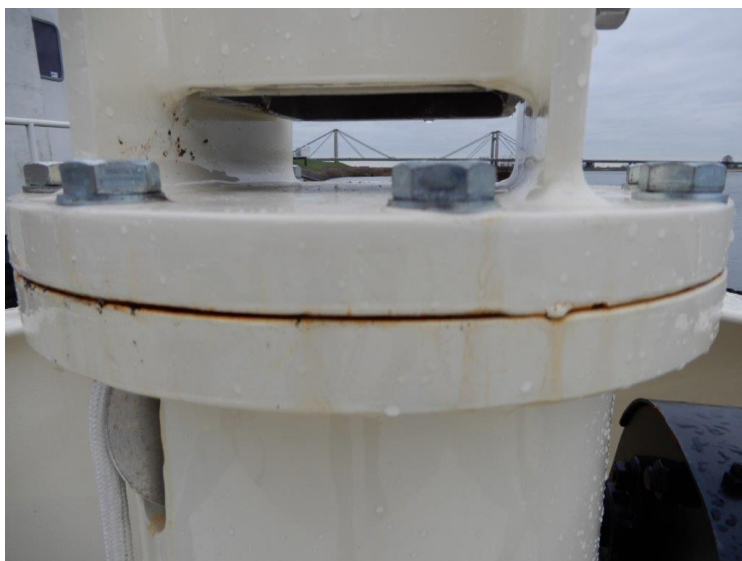
Roest sporen tussen de flens van de spijkbare mast

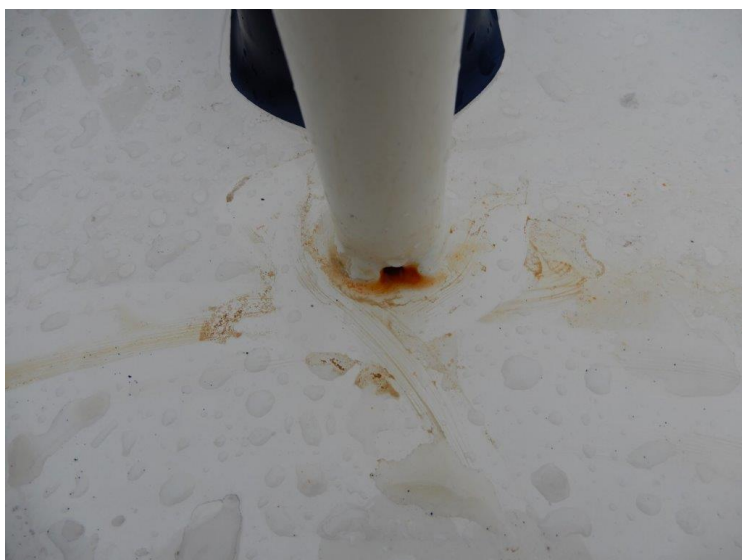
Roest water sporen op verschillende plaatsen. Binnenzijde zou bijvoorbeeld niet geconserveerd kunnen zijn

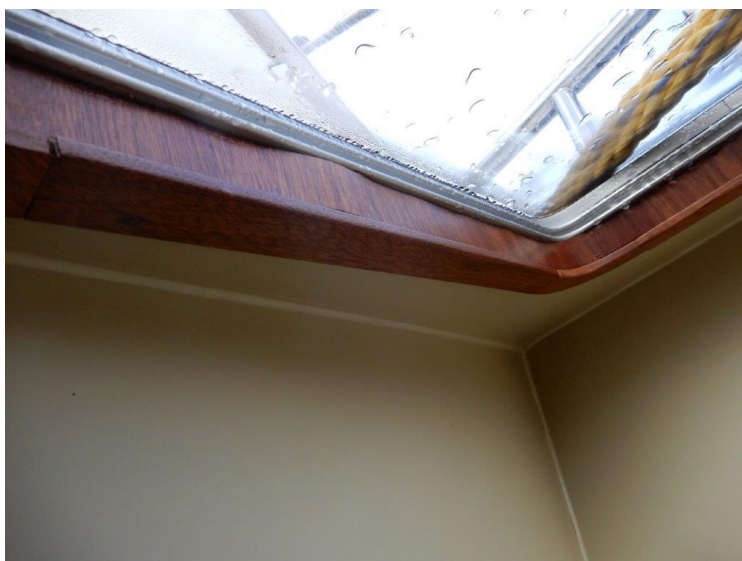
Houtwerk laat na 1 week bewoning al los

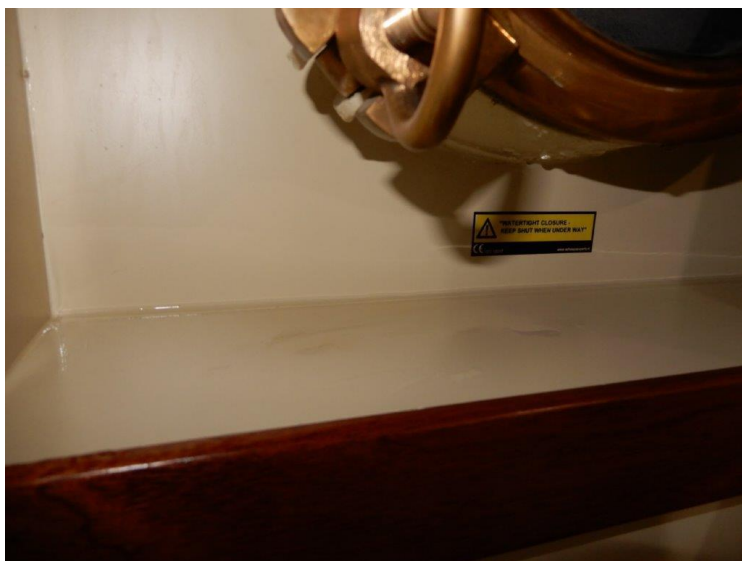
- Geen stuurstoel aanwezig
- Het houtwerk rond de patrijspoorten is niet afwaterend. Dit betekent dat condens vorming van de patrijspoorten op het houtwerk valt en daar blijft liggen omdat het onderste deel niet afwaterend is. Dit geldt voor al het timmerwerk rond de patrijspoorten.

In de nissen van de patrijspooten blijft het condens water staan. In de hoeken op deze foto  
Dit komt omdat de onderzijde van de nis niet afwaterend is gebouwd. Nu blijft er in elke nis water staan. Dit is vaktechnisch fout gemaakt.

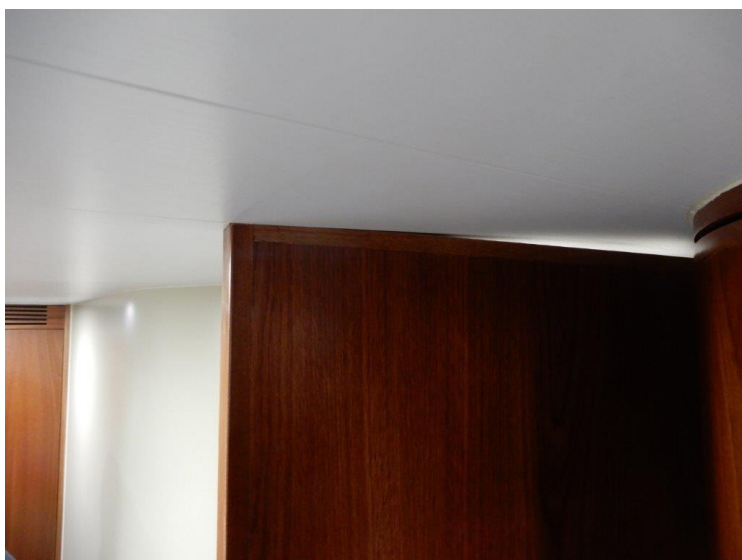
Deur in de accommodatie loopt klem tegen het plafond.

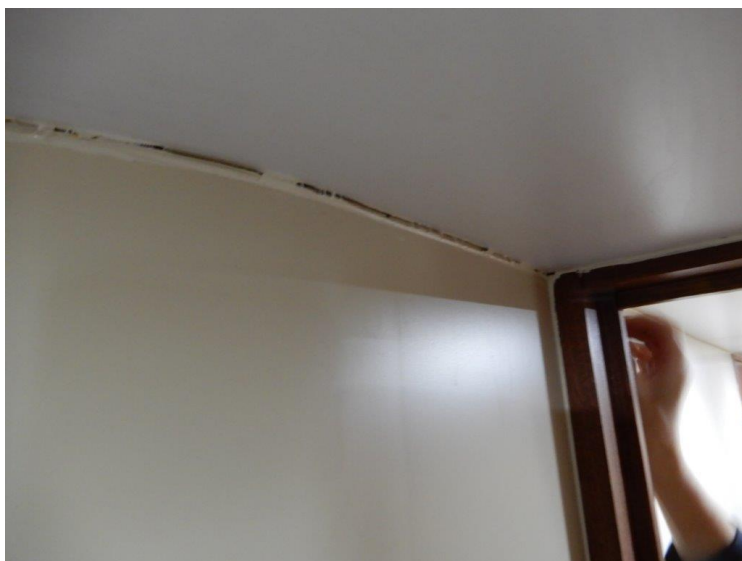
Slordige afwerking

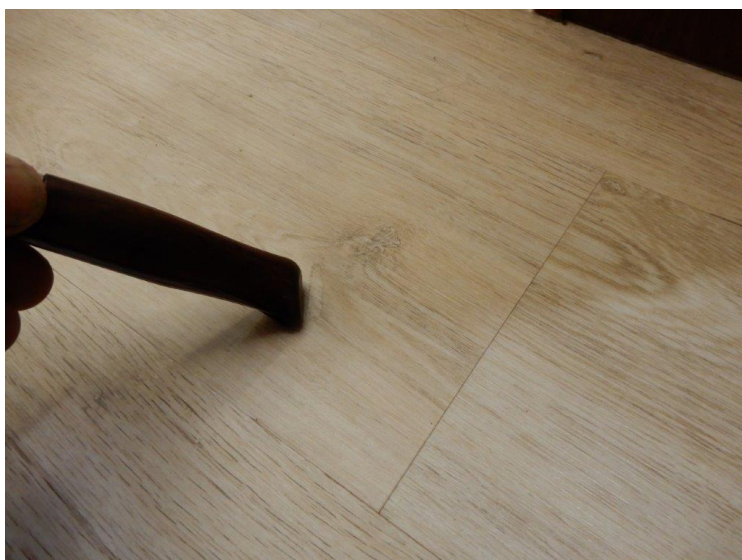
- Een vloerdeel in de achterste hut staat plaatselijk bol
- De watertank onder het bed in de achterste hut komt bol te staan, indien geheel gevuld, waardoor de latten bodem omhoog wordt gedrukt en dus het matras. De tweede watertanks staan boven deze watertanks opgesteld en met elkaar verbonden zodat de hydrostatische druk bij gevulde tanks groter wordt

Houten vloer van de accommodatie is onthecht. Er zit een bobbel in de vloer.

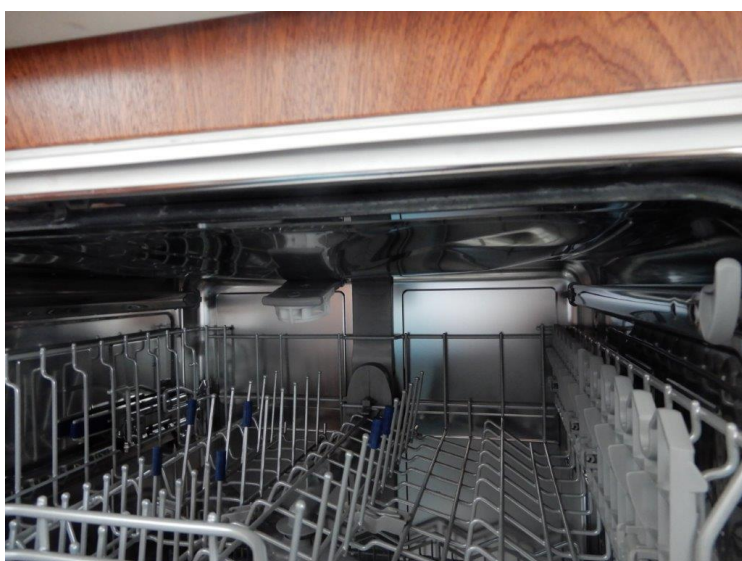
- De vaatwasser is aan de bovenzijde ingedeukt. Dit moet ontstaan tijdens de inbouw werkzaamheden of het vervoer, omdat deze nu onder het voornoemde blad staat. Thans kan de vaatwasser niet goed functioneren

Bovenzijde van de vaatwas machine is ingedeukt.  
Beschadigd gemonteerd

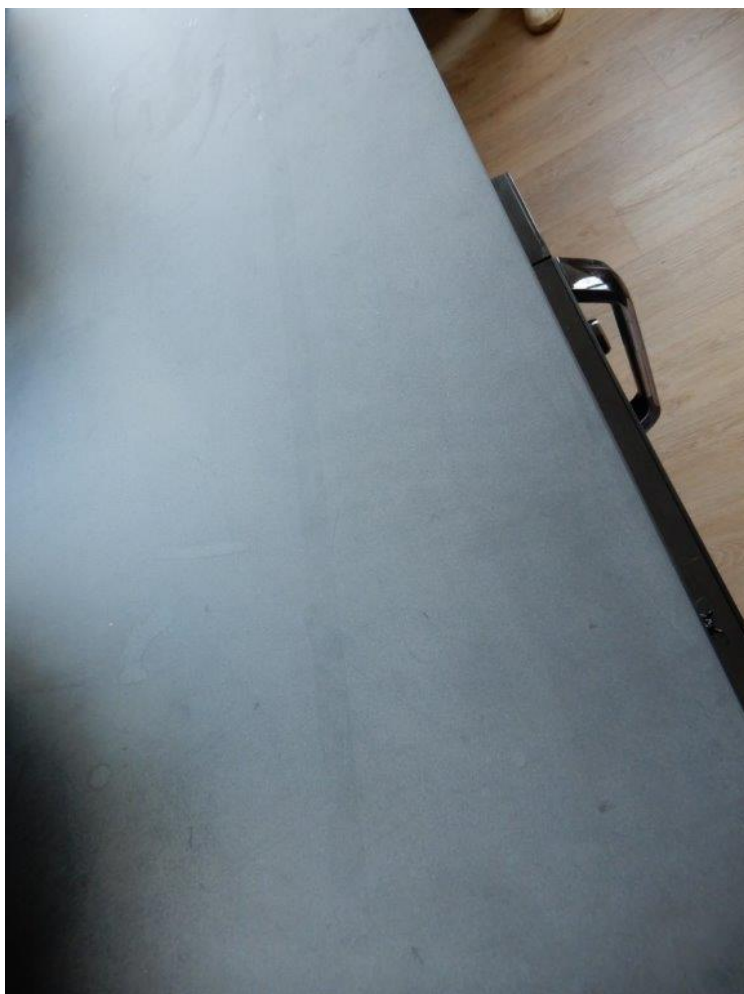
- Houtwerk rond het luik van het luik is onthecht en staat bol
- Mengkraan de douche is niet juist aangesloten. Koud en warm zijn verwisseld
- Het aanrechtblad, een glasplaat, van de keuken is gebarsten en zit een streep van circa 100 x 1,7 cm. Deze is niet weg te poetsen. Moet zijn ontstaan tijdens de montage van dit custom built gemaakt blad. Deze moet gedemonteerd worden om opnieuw gestraald te worden

Aanrechtblad heeft een streep van circa 1 meter lang en mm breed.

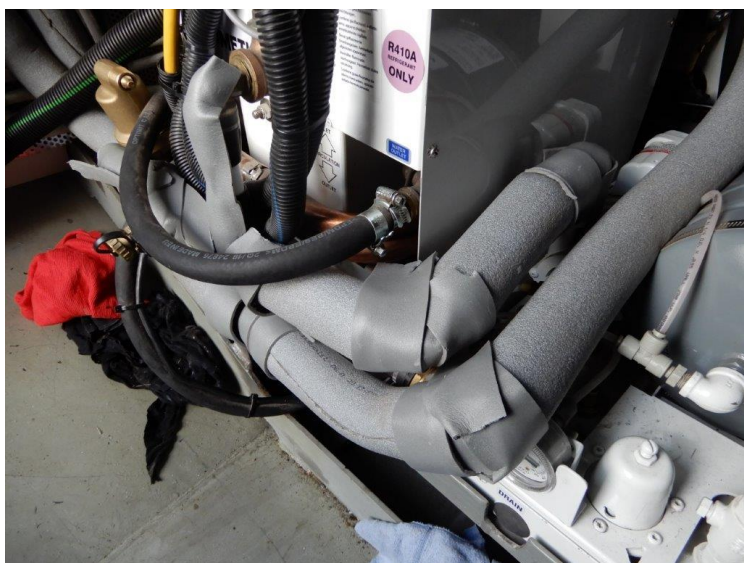
Koud water leidingen van de airconditioning zijn slordig en niet juist geïsoleerd.

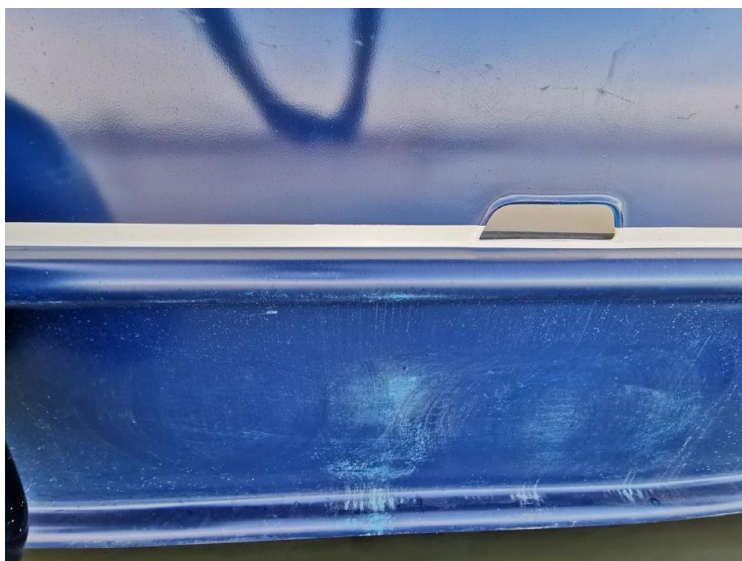
Verfsysteem van de romp is op diverse plaatsen beschadigd. Met name aan de stuurboordzijde waar het schip tegen het ponton van Euroships heeft gelegen

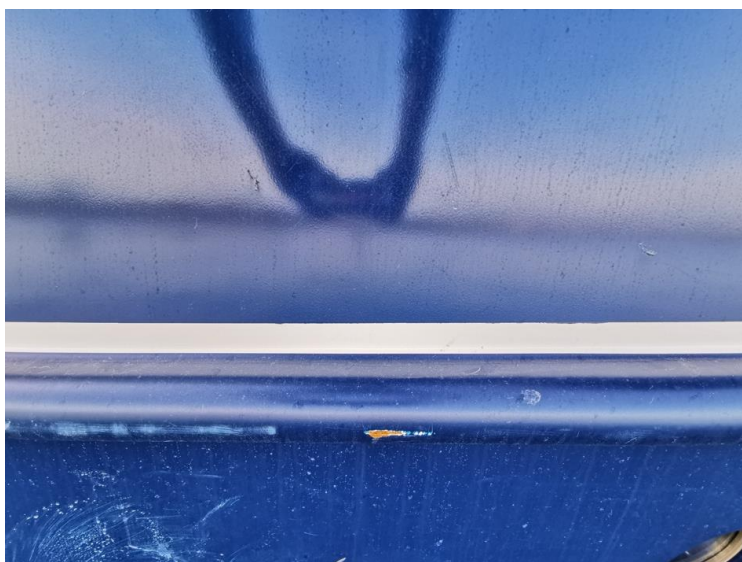
Diverse krassen in de stootrand
