20003

## TWEEDE AANVULLEND EXPERTISE RAPPORT

### EUROSHIP DECKSALON 2000

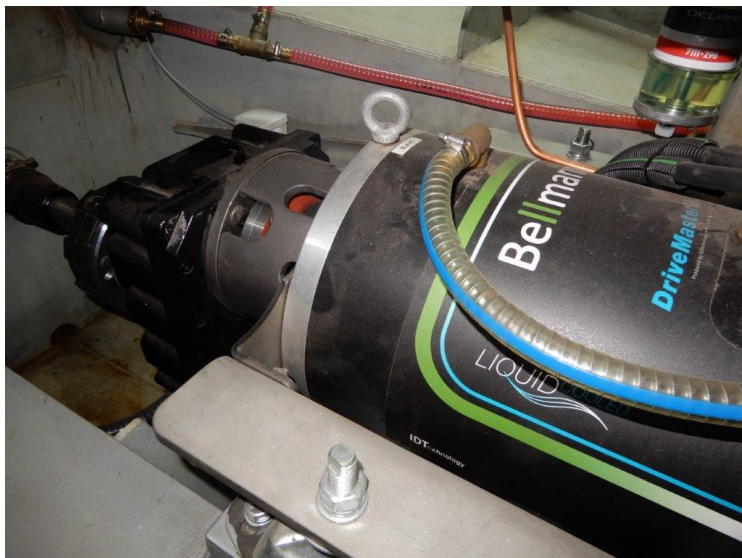
De 2 elektro motoren aan elkaar gekoppeld.

Achter de motor zit de reductie kast met schroefas

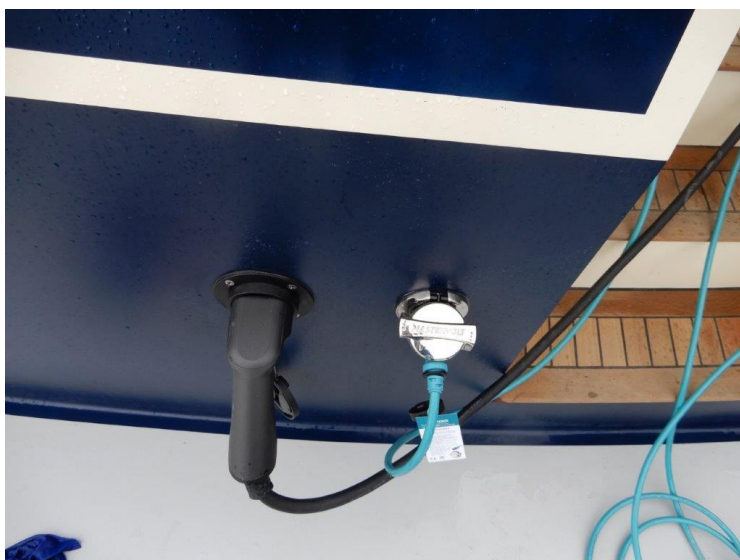
Laad stroom stopcontacten voor het laden via de walstroom. 380 Volt voor het laden van de accu's van de voorstuwingsinstallatie.
